**Herkunft, Eigenschaften und Konservierungsmöglichkeiten
von Lettenkeuper- und Schilfsandsteinen
an Baudenkmalen in Thüringen**

DISSERTATION

an der Fakultät Bauingenieurwesen
der
Bauhaus-Universität Weimar

Weimar 2009

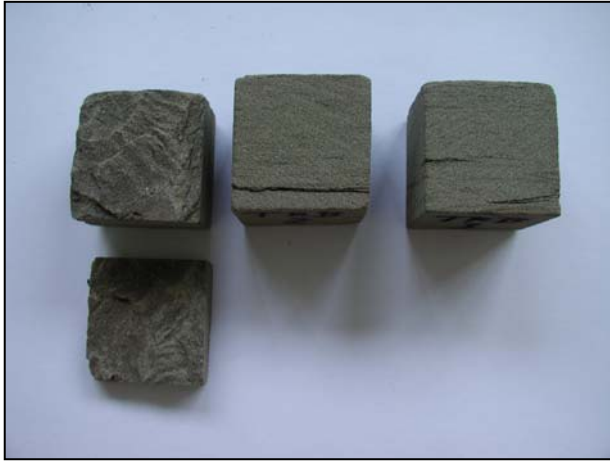
So zeigen Sandsteine mit deutlicher Textur plötzlich große Verluste, obwohl die umliegende Matrix noch weitgehend intakt ist (Abbildungen 3-5 und 3-6).

Abb. 3-5: Probe TRB nach 20 FTW

Ein Maß für die Frostbeständigkeit ist der Sättigungswert (vgl. Abschnitt 3.4.1.1), der bei allen Proben über 0,75 (75 % mit Wasser gefüllte Poren) liegt, also in einem Bereich, der eine eher schlechte Frostbeständigkeit erwarten lässt. Die Ursachen sind darin zu suchen, dass das Hauptporenvolumen der thüringischen Lettenkeuper- und Schilfsandsteine im Kapillarporenbereich liegt und die Ausgangsfestigkeiten aufgrund der überwiegend geringen Packungsdichte relativ gering sind. Weitere Faktoren für die geringe Frostbeständigkeit sind die abweichenden, deutlich feinere Porenstrukturen in den Tonlagen und das häufige Vorkommen von Inhomogenitäten (z.B. Tonlinsen, Schichtungen oder Mikrokluft), wie die Abbildungen 3-5 und 3-6 eindrücklich belegen.

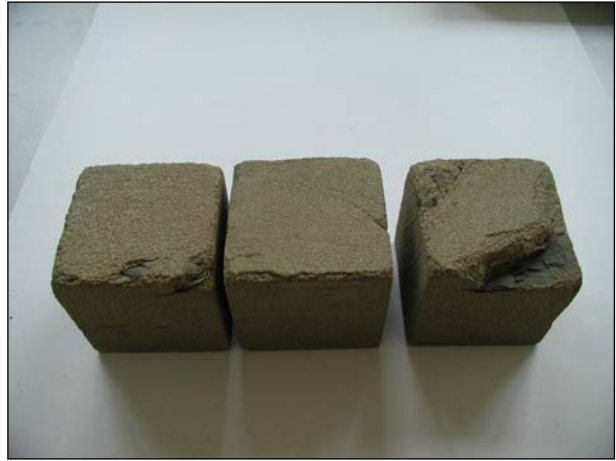
Abb. 3-6: Probe KHH nach 20 FTW

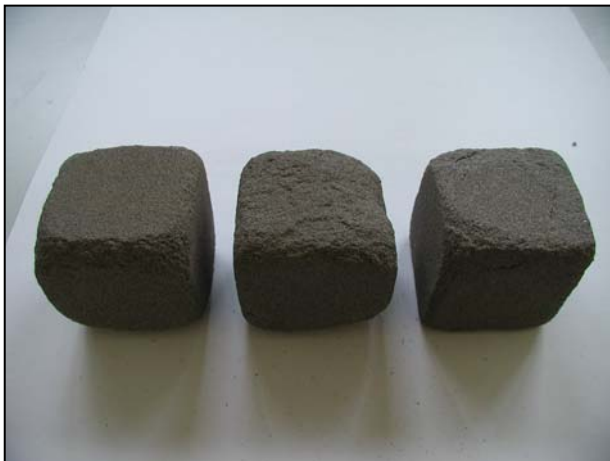
Bei Steinen mit wenig Inhomogenitäten erfolgt die Frostverwitterung dagegen durch mehr oder weniger gleichmäßiges Absanden und Abschuppen. Dabei treten deutliche Qualitätsunterschiede auf. Steine von mäßiger Festigkeit und hoher Porosität sanden wesentlich schneller ab als Steine höherer Festigkeit und geringerer Porosität. Diese weisen nach 20 Frost-Tau-Wechseln in der Regel keine sichtbaren Schäden auf (Abbildungen 3-7 und 3-8).

Abb. 3-7: Probe UKG nach 20 FTW

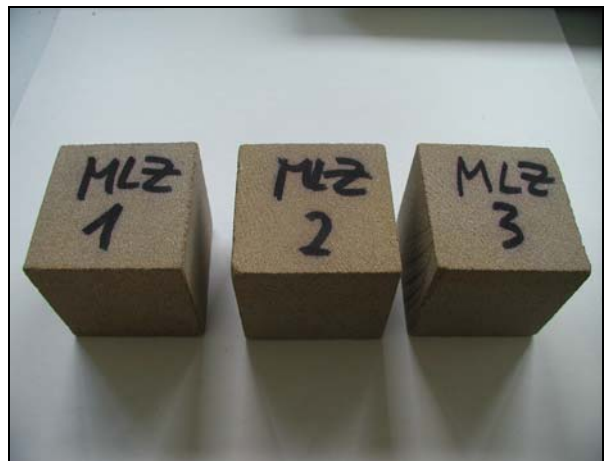
Abb. 3-8: Probe MLZ nach 20 FTW

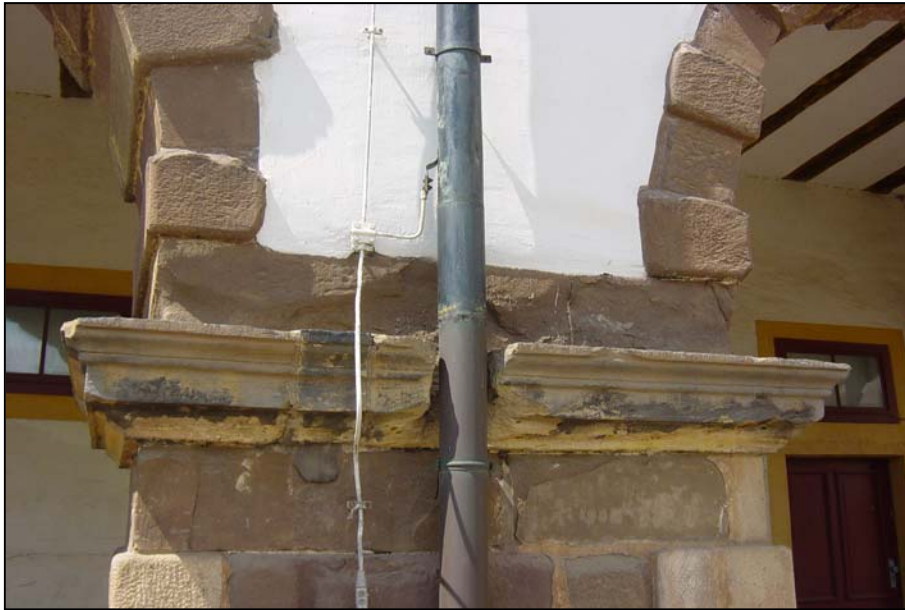
Abb. 4-2: Gesims aus Rätsandstein, Pfeiler- und Bogenmauerwerk aus Lettenkeupersandsteinen (Gotha, Schloss Friedenstern)

An wasserführenden Bauteilen wie Gesimsen, Sohlbänken und Abdeckplatten kommen sie hier nur sehr wenig vor. Häufig bestehen diese Bauteile aus witterungsbeständigeren Materialien (*Abbildung 4-2*). Dies gilt auch für ihre Verwendung in Sockelbereichen. Hier wurden in der Regel dichtere Materialien (z.B. Kalksteine) verwendet (*Abbildung 4-3*).

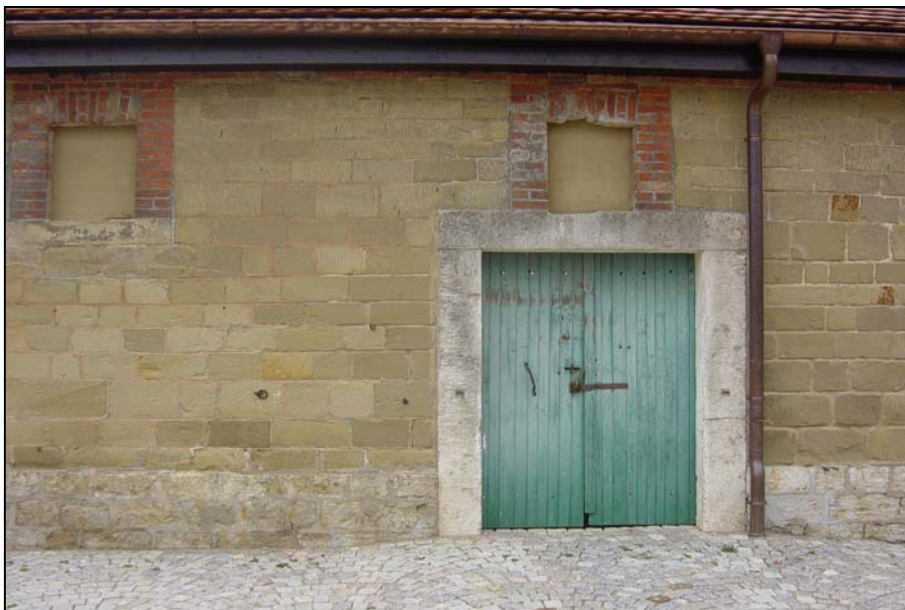
Abb. 4-3: Sockel aus Muschelkalk, aufgehendes Mauerwerk aus Lettenkeupersandsteinen (Freienbessingen, Stallgebäude)

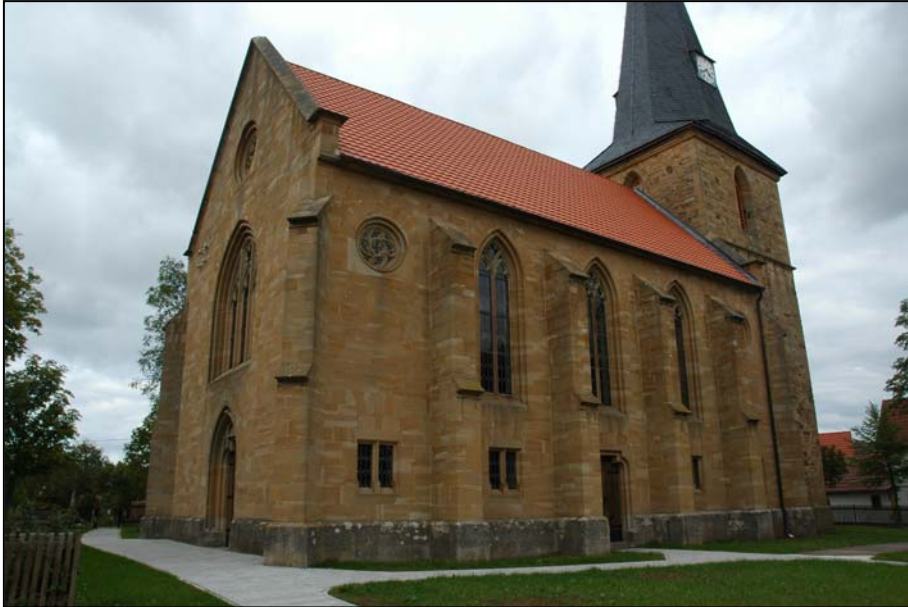
*Abb. 4-4:
Sohlbänke, Gesimse,
Strebpfeiler und
Fassadenwerksteine
aus Schilfsandstein
(Kirche Mendhausen)*

Die Sandsteine wurden hier in deutlich höherem Maße als im Thüringer Becken für Gesimse und Sohlbänke, sowie im Sockelbereich verwendet (*Abbildung 4-4 und 4-5*). Ihr Anteil an plastischen Bildwerken im Außenbereich ist ebenfalls größer.

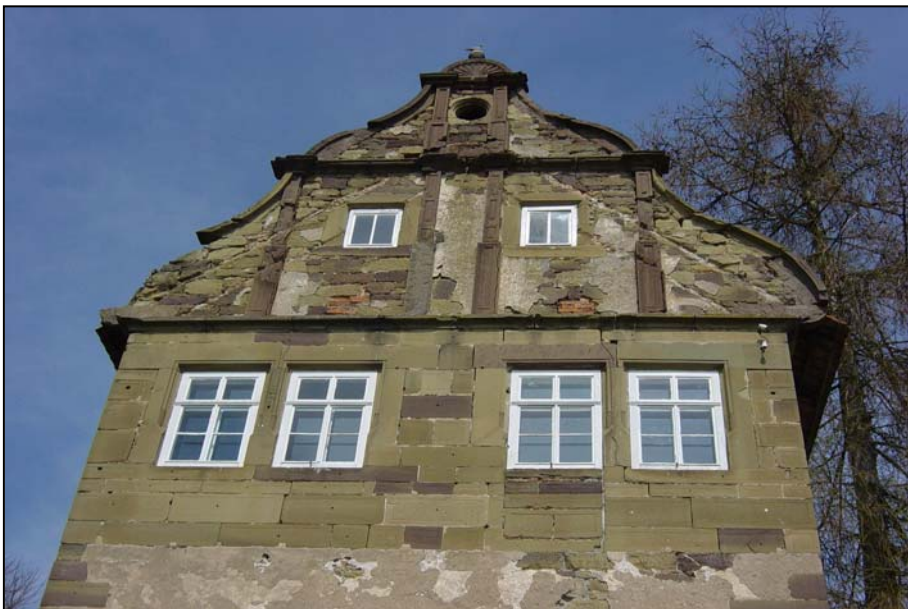
*Abb. 4-5:
Gesimse, Giebel-
abdeckungen und
Fassadenwerksteine
aus Lettenkeuper-
sandstein
(Schloss Bedheim)*

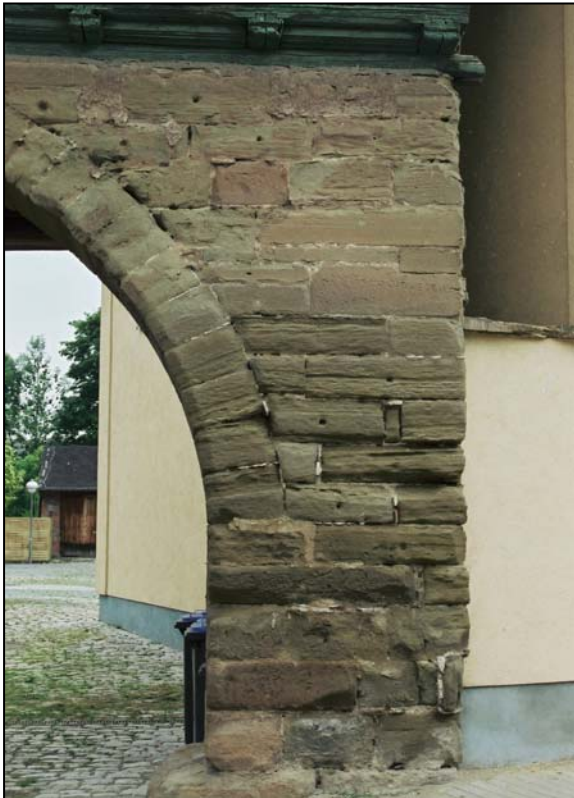
*Abb. 4-6: Kirchheim bei Arnstadt (kuS)
Absanden unterschiedlicher Intensität,
bei dem die Gesteinsschichtung heraus-
modelliert wird*

Unter Absanden versteht man den Zerfall des Gesteins in Einzelkörner bzw. Einzelmineralien. An den Lettenkeuper- und Schilfsandsteinen tritt dieses Schadbild sehr häufig auf. Es geht mit einer Rundung der Körperkanten und mit dem Verlust der Oberflächenstrukturen und Bearbeitungsspuren einher. Häufig werden Gesteinsschichtungen und Komponenten herauspräpariert (*Abbildung 4-6*).

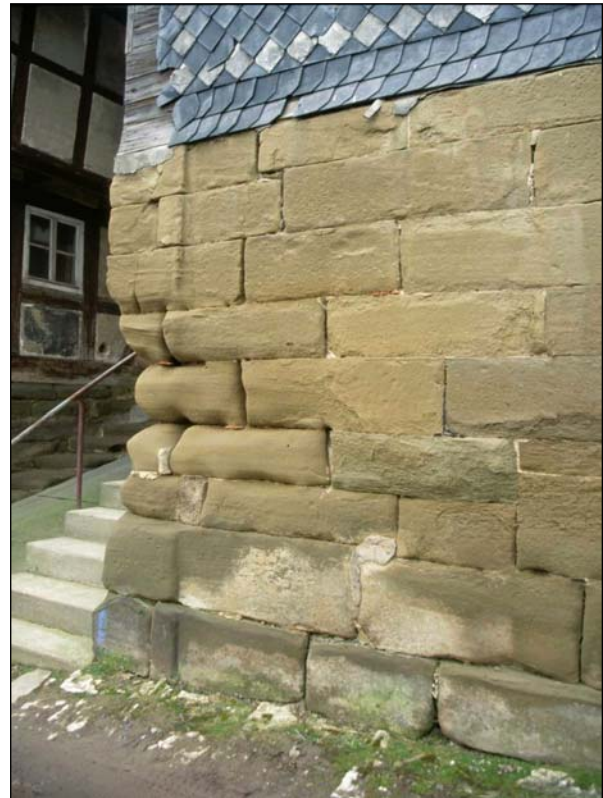
*Abb. 4-7: Streufdorf im Grabfeld (kmS)
Absanden im Sockelbereich, das durch
intensiven Eintrag von Streusalzen (Treppe)
forciert wird*

Je nach Belastungssituation sind vom leichten Absanden bis zu sehr starken Rückwitterungen viele Stadien beim diesem Schadbild zu beobachten (*Abbildung 4-7*). Absandungen können in Extremfällen bis zur völligen Zerstörung führen.

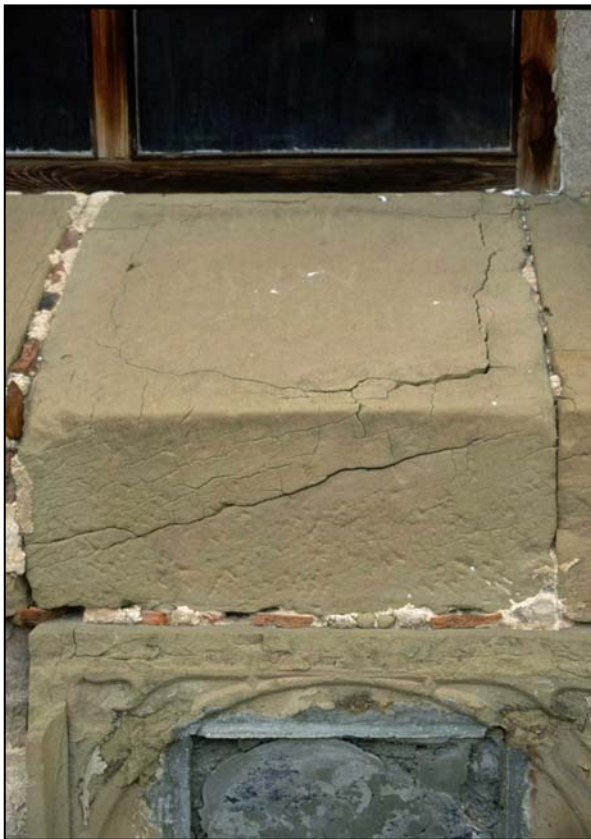
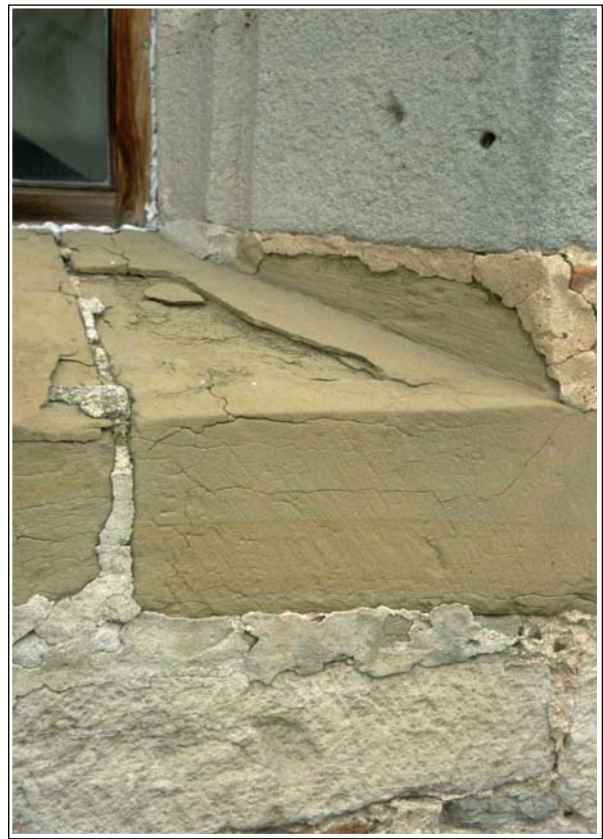
Abb. 4-8 und 4-9: Streufdorf im Grabfeld (kmS) - Schalenbildung an einer Sohlbank, nach vorausgegangenen Rissbildungen

Unter Schalenbildung versteht man eine überwiegend ebenflächig begrenzte äußere Gesteinspartie, die sich über einer Lockerungszone vom Gesteinsinneren einmal oder mehrfach untereinander ablöst. An den Lettenkeuper- und Schilfsandsteinen treten Abschalungen unabhängig von der Gesteinsschichtung bevorzugt parallel zur Oberfläche auf. Der Ablösung der Schale geht fast immer eine entsprechende Rissbildung voraus (Abbildung 4-8 und 4-9).

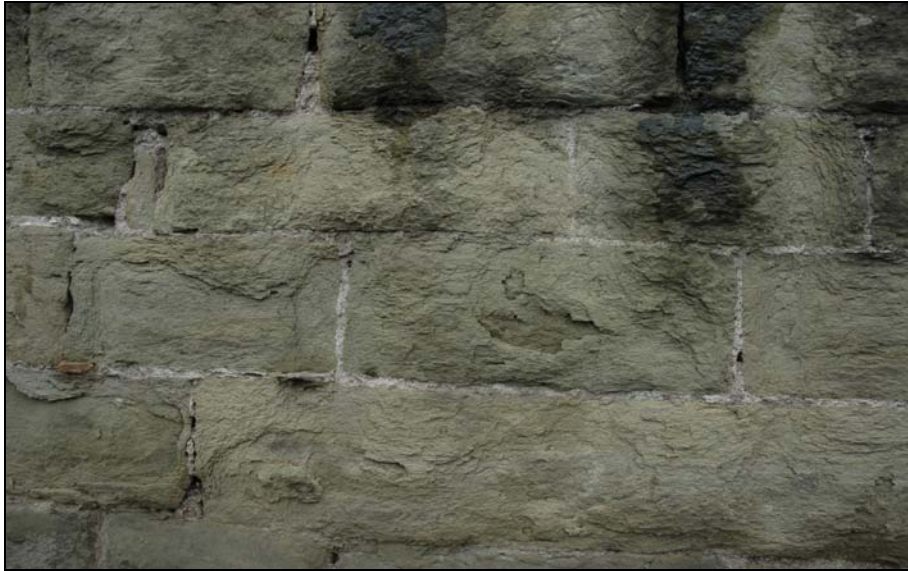
Abb. 4-10: Kornhochheim bei Erfurt (kuS) - Wand mit Abschuppungen und Abschalungen

Abblättern ist das Ablösen einer **sehr flachen** ebenflächigen oder keilförmigen begrenzten äußeren Gesteinspartie vom Gesteinsinneren, häufig mehrfach untereinander ablösend. Bei den Lettenkeuper- und Schilfsandsteinen sind diese Abblätterungen immer sehr kleinflächig, schuppenförmig ausgebildet (*Abbildung 4-10*).

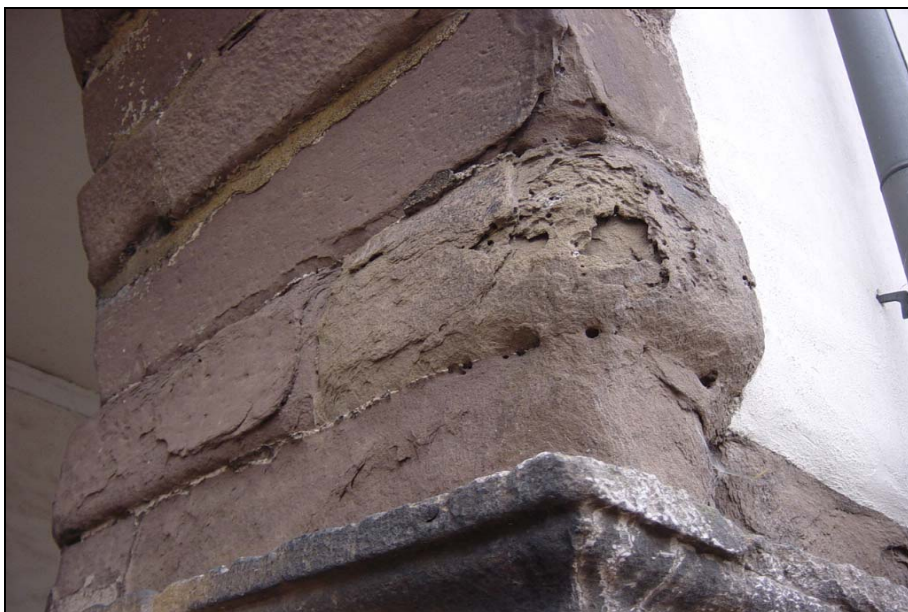
Abb. 4-11: Gotha (kuS) – Starkes Absanden in Kombination mit Abblättern und Abschalen

Die o.g. Schadbilder treten in unterschiedlichsten Intensitäten und einander überlagernd häufig auf. Der Zerstörungsmechanismus wird bei Anwesenheit von bauschädlichen Salzen noch verstärkt. Bei ungünstigen Expositions- und Einbaubedingungen kann es auch zur Zerbröckelung und zur völligen Zerstörung der Werksteine kommen (*Abbildung 4-11*).

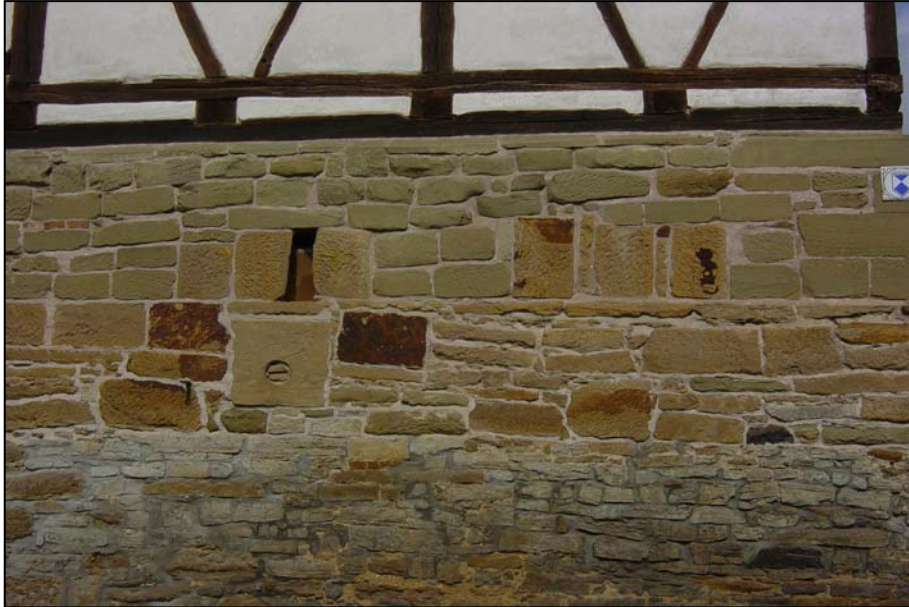
Abb. 4-12: Milz im Grabfeld (kmS) – Braunfärbung (Patinierung) einzelner Werksteine

Krustenbildungen und Verschwärzungen treten dagegen an den thüringischen Lettenkeuper- und Schilfsandsteinen selten auf. Meist weisen die Sandsteine eine eher „frische“ Farbigkeit auf. Gelegentlich sind Patinierungen in Form von bräunlichen Verfärbungen festzustellen (*Abbildung 4-12*). Die Ursache dafür dürfte im ferritischen Bindemittelanteil zu suchen sein.

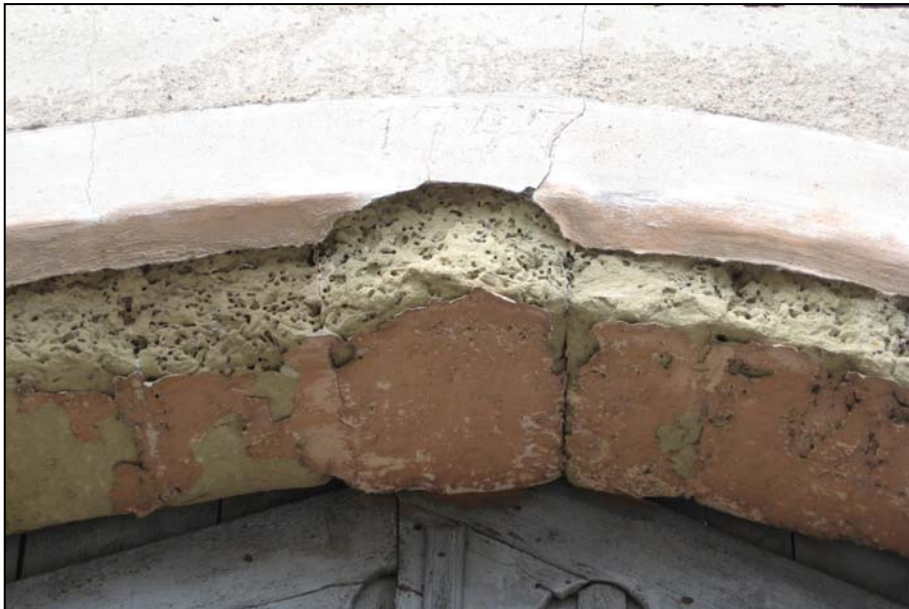
Abb. 4-13: Großenehrich im Th. Becken (kuS) – Insektenbefall im Sandstein

Relativ häufig ist ein starker Befall mit Insekten zu beobachten, die sich ihre Nester in den weichen Stein bauen (*Abbildung 4-13*).

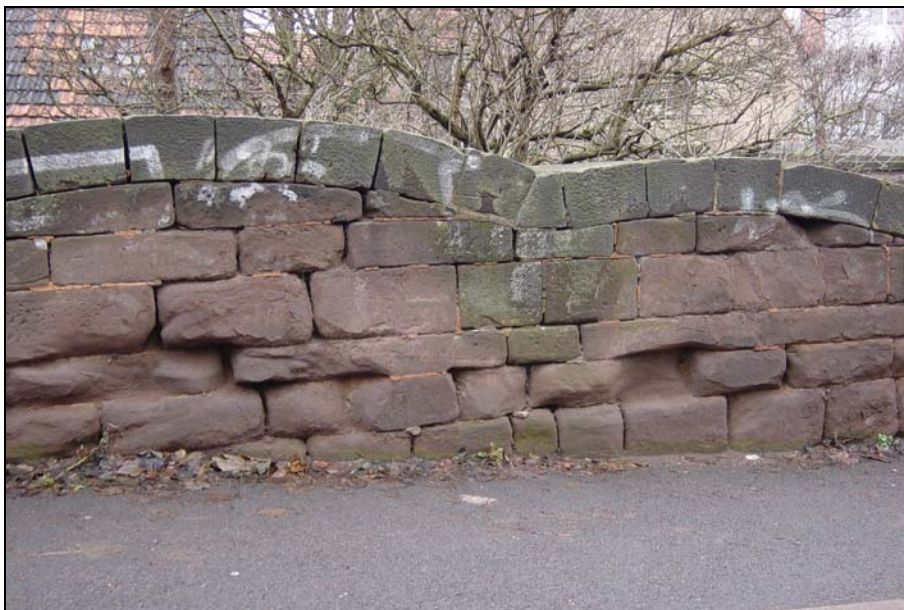
Abb. 4-14: Gotha (nördl. Th. Wald) – Starkes Absanden in der Sockelzone in Verbindung mit Spritzwasser und Salzbelastung

In Bereichen mit mehr oder weniger dauerhafter Durchfeuchtung, z.B. unteren Sockelabschnitten im Bereich der Verdunstungszone, kommt es zu recht intensiven Verwitterungen, meist in Form von Absandungen, die zu starken Rückwitterungen führen können (*Abbildung 4-14*). In sehr wenigen Fällen, ist neben der Absandung auch Schalenbildung festzustellen (z.B. Kirche Gleicherwiesen).

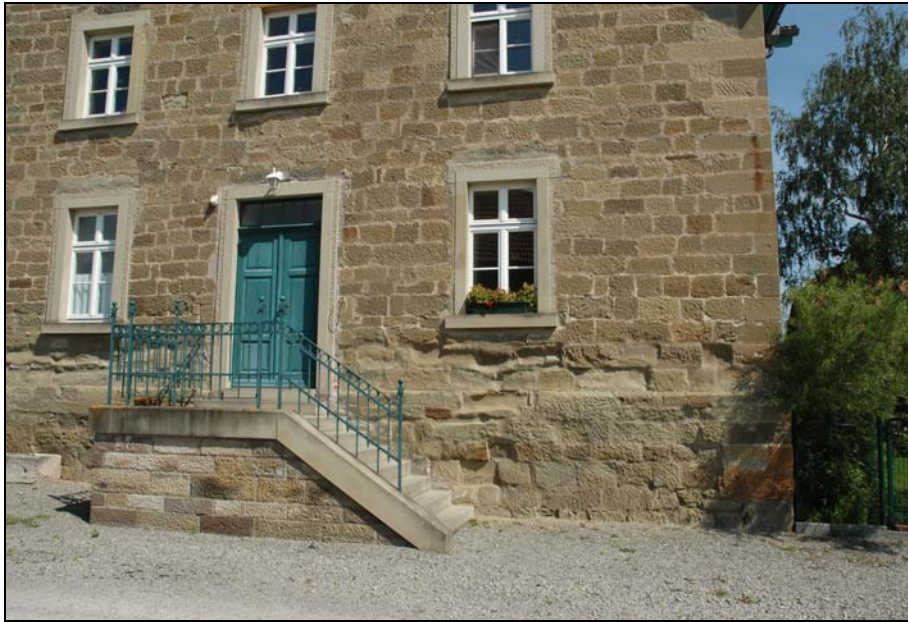
Abb. 4-15: Mönchshof (Grabfeld) – Absanden in der Verdunstungszone

Natürlich spielen bei dieser starken Witterungsanfälligkeit auch bauschädliche Salze eine Rolle, die fast immer in Sockelbereichen vorzufinden sind und die Ausbildung von Schäden begünstigen (Abbildung 4-15).

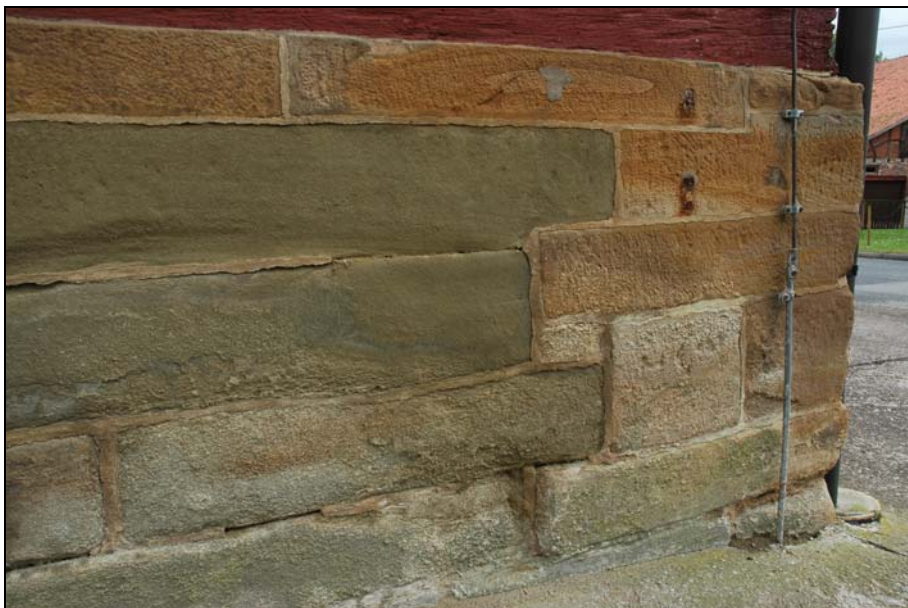
Abb. 4-16: Mendhausen (Grabfeld) – Bei gleicher Einbausituation im Sockel, sind deutliche Qualitätsunterschiede zwischen dem grünen Stein aus Hindfeld (Probe HFA, Gruppe II) und dem gelbbraunen Stein aus Milz (Probe MLZ, Gruppe I) festzustellen

Der hohen Feuchteanfälligkeit der Lettenkeuper- und Schilfsandsteine ist geschuldet, dass bei der übergroßen Mehrzahl der Gebäude die Sockel aus anderen, dichteren Natursteinen errichtet wurden (vgl. auch Abschnitt 4.1). In den wenigen Fällen, wo Sockelzonen noch gut erhalten sind, handelt es sich um Sandsteine, die mehrheitlich der Qualitätsgruppe I zugeordnet werden können (Abbildung 4-16).

Scheinbar gibt es auch Abhängigkeiten des Verwitterungsverhaltens von der Farbe der Sandsteine. So sind die rötlichen Sandsteine wesentlich besser witterungsbeständig, als die grünlichen Varietäten (*Abbildung 4-31*). Dies liegt daran, dass die rotbraunen Sandsteine einen höheren ferritischen Bindemittelanteil und damit meist auch höhere Festigkeiten besitzen. Von den insgesamt 10 rötlichen Sandsteinvarietäten, die im Rahmen der vorliegenden Arbeit untersucht wurden, konnten 80 % der Qualitätsgruppe I zugeordnet werden. Ähnliches deutet sich im Grabfeld bei der gelbbraunen Varietät des Schilfsandsteins an (Probe MLZ), die ein wesentlich besseres Verwitterungsverhalten als die grünliche Varietät (Probe HFA) aufweist (*vgl. Abbildung 4-16*).

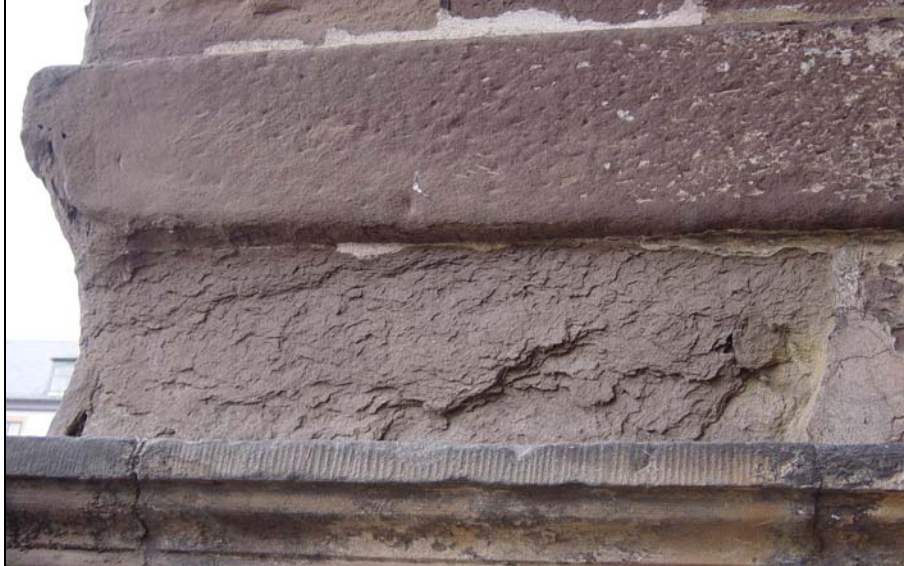
Abb. 4-17: Gotha (nördl. Th. Wald) – Abschuppen und Abschalen oberhalb des Gesimses aus Rätsandstein

Bereiche, die einer Spritzwasserbelastung unterliegen, z.B. oberhalb von Gesimsen und Sockelvorsprüngen weisen sehr häufig Schalenbildungen, aber auch Abschuppungen und Absandungen auf (Abbildung 4-17).

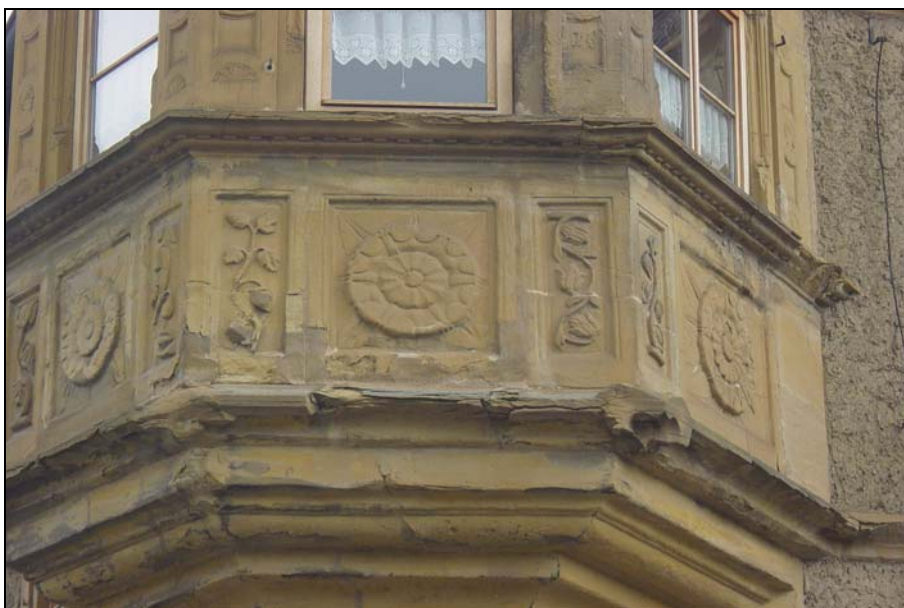
Abb. 4-18: Bibra (Grabfeld) – Abschalen an den Gesimsen

Bei diesen Bauteilen handelt es sich meist um Gesimse, Sohlbänke oder Abdeckplatten, die der Niederschlagsabführung am Gebäude dienen. Hier sind in Abhängigkeit vom Gesteinstyp sowohl Schalenbildungen, als auch Absandungen anzutreffen. Sandsteine der Qualitätsgruppe I sind meist von Schalenbildungen betroffen (Abbildung 4-18).

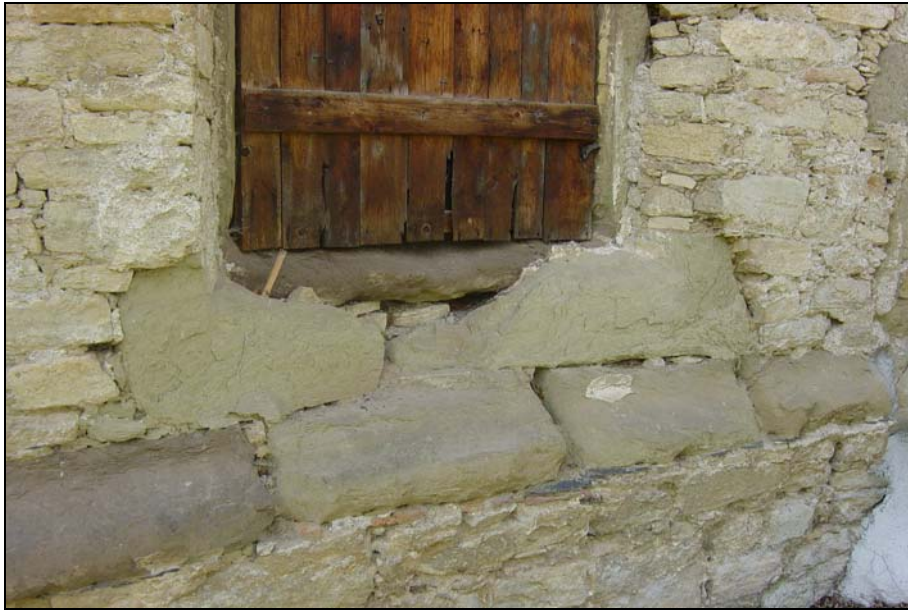
Abb. 4-19: Vippachedelhausen (Th. Becken) – Sehr starkes Absanden an Sohlbank und Gesims aus Lettenkeupersandstein

Im Gegensatz dazu tritt bei der Qualitätsgruppe III fast immer Absandung, bis hin zu starken Rückwitterungen auf (*Abbildung 4-19 und 4-20*).

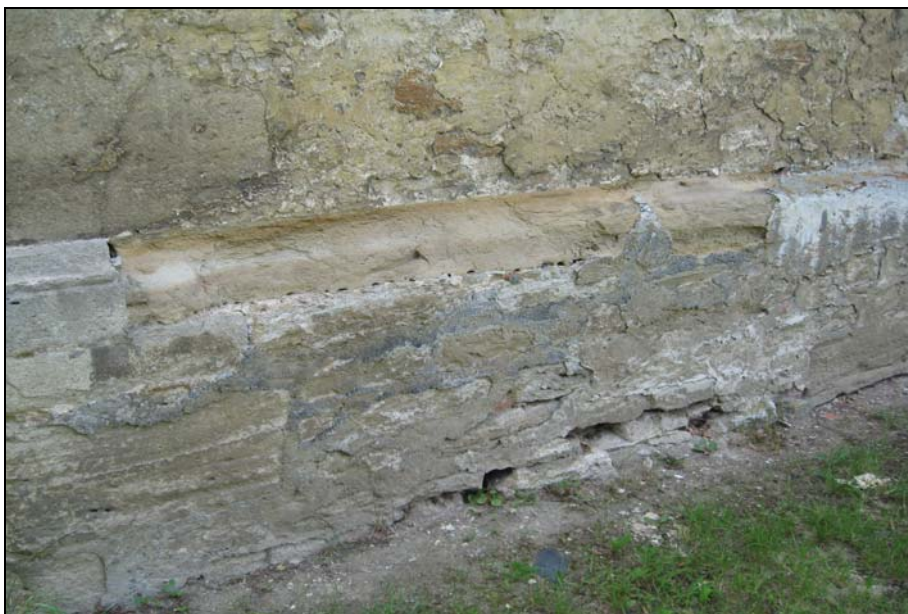
Abb. 4-20: Großenehrich (Th. Becken) – Rückwitterung der Gesimsabschnitte aus Lettenkeupersandstein. Links am Bildrand, Gesimsteil aus Kalkstein

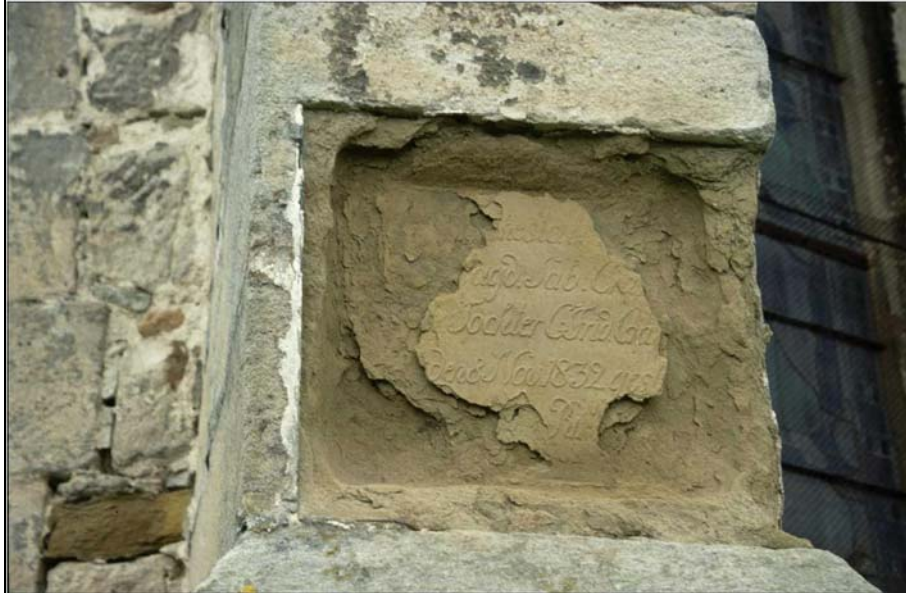
Abb. 4-21: Streufdorf (Grabfeld) – Absanden und Abschalen an einer Inschrift aus Schilfsandstein, die in den Pfeiler aus Muschelkalk eingelassen wurde

Werden Lettenkeuper- oder Schilfsandsteine in unmittelbarer Nachbarschaft zu dichteren Materialien verbaut, so entstehen Schäden in Form von Absandungen (Rückwitterungen), Abblätterungen und/oder Schalenbildungen (*Abbildung 4-21*).

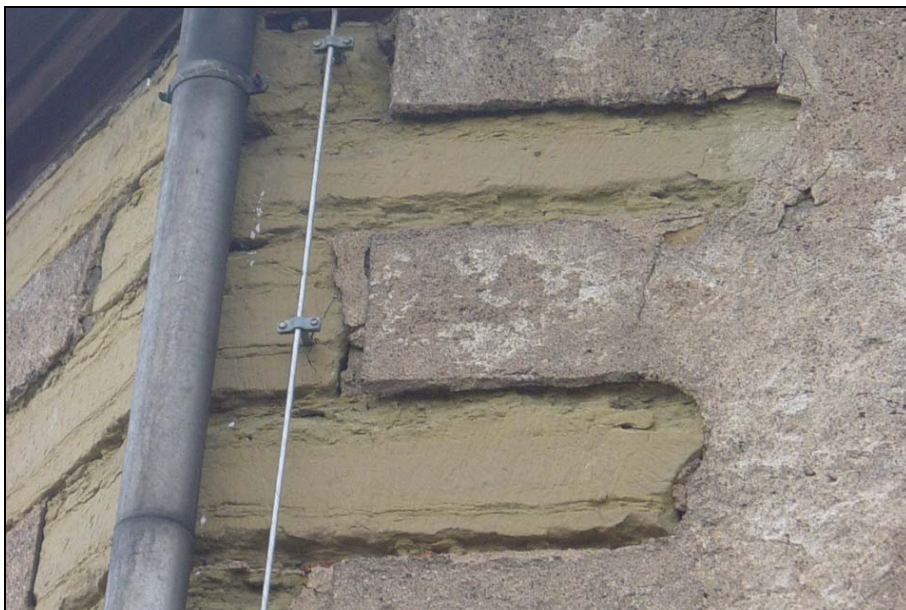
Abb. 4-22: Rockhausen (nördl. Th. Wald) – Absanden an den Körperkanten der Werksteine, die in Kontakt zum Zementputz stehen

Dieses Schadbild ist sehr häufig oberhalb dichter Sockel zu beobachten oder wenn Ver fugungen mit zementhaltigen Materialien ausgeführt wurden und zementhaltiger Putz direkt an die Steine angrenzt (*Abbildung 4-22*).

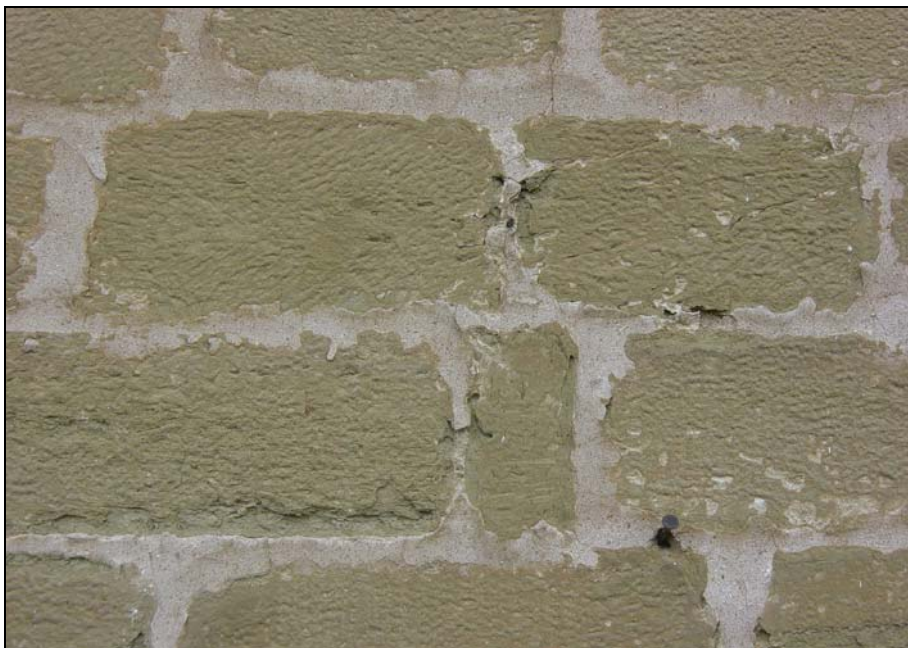
*Abb. 4-28: Elxleben (nördl. Th. Wald), Scheune, 18. Jh.
Nahezu ungeschädigte Stockhiebe an einem Lettenkeupersandstein (entspricht Probe ESL)*

Bei Werksteinen der Qualitätsgruppen I und II konnten fast keine Schäden festgestellt werden. Hiebstrukturen sind selbst nach mehreren 100 Jahren noch überwiegend gut erhalten (*Abbildungen 4-27 und 4-28*).

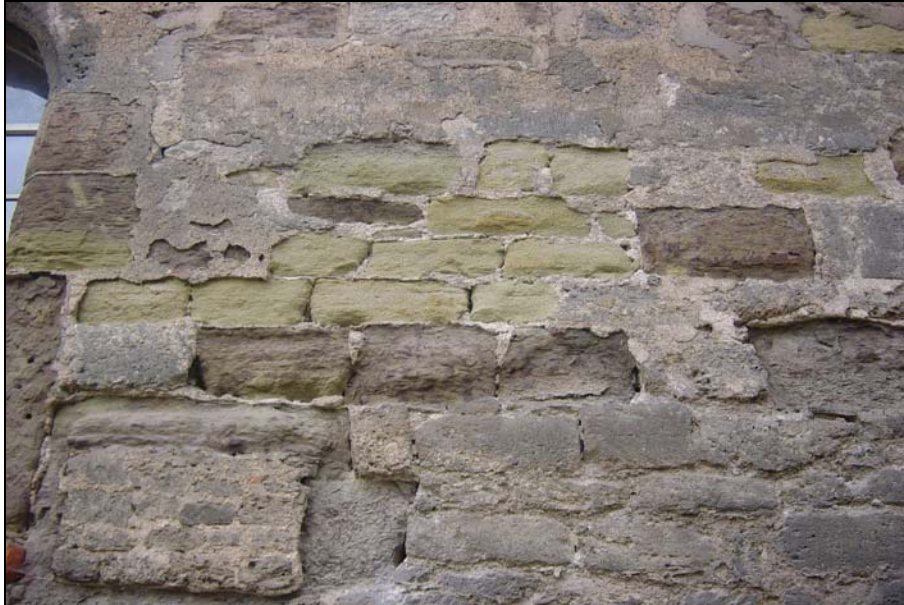
*Abb. 4-29: Kleinballhausen (Th. Becken)
Sehr starke Absandungen an Lettenkeupersandsteinen im Mauerwerk*

Bei Werksteinen der Qualitätsgruppe III treten dagegen Absandungen und Abblätterungen auf, so dass Hiebstrukturen in der Regel nicht mehr erhalten sind. Meist handelt es sich um Steine, die ursprünglich verputzt oder die mit einem Anstrich versehen waren und in den letzten Jahren der freien Bewitterung unterlagen (*Abbildung 4-29*).

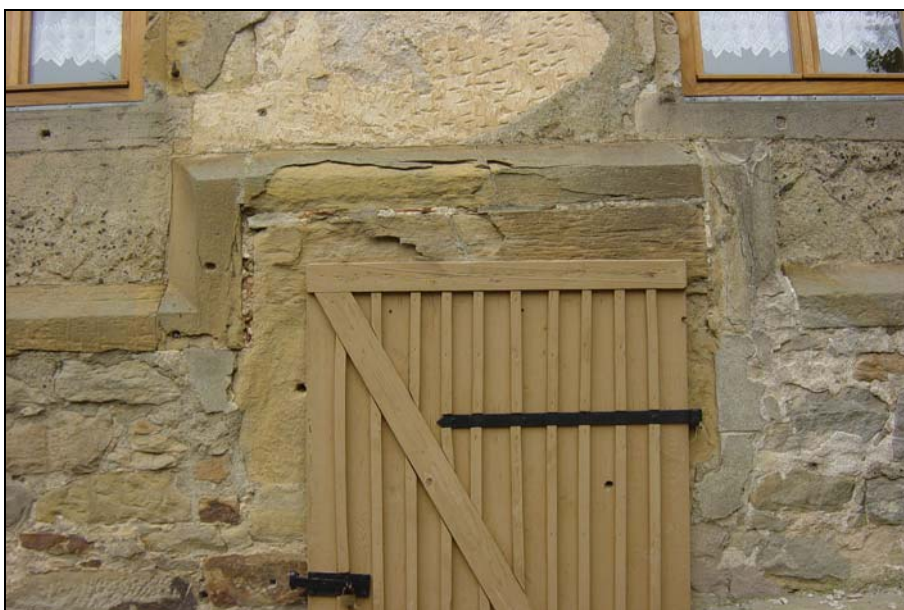
Abb. 4-30: Bibra (Grabfeld) – Senkrecht zur Schichtung verlaufende Abschalungen

Die Einbaurichtung der Werksteine (senkrecht bzw. parallel zur Schichtung) spielt beim Verwitterungsverhalten der thüringischen Lettenkeuper- und Schilfsandsteine keine ausschlaggebende Rolle (*Abbildung 4-30*).

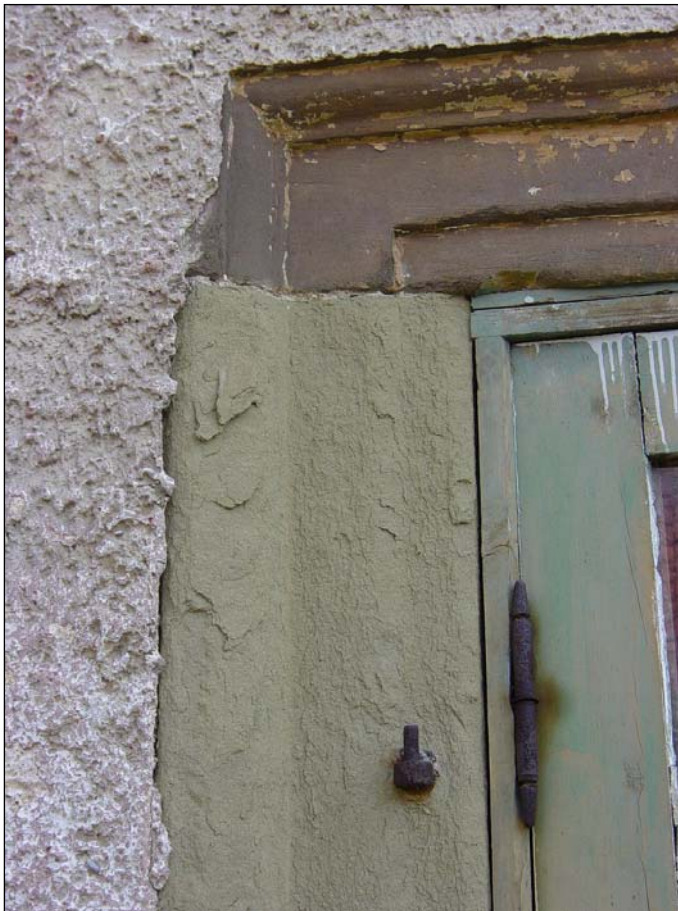
*Abb. 4-31: Roth (Grabfeld)
Stark unterschiedliches
Verwitterungsverhalten roter und
grüner Unterkeupersandsteine bei
gleicher Einbausituation*

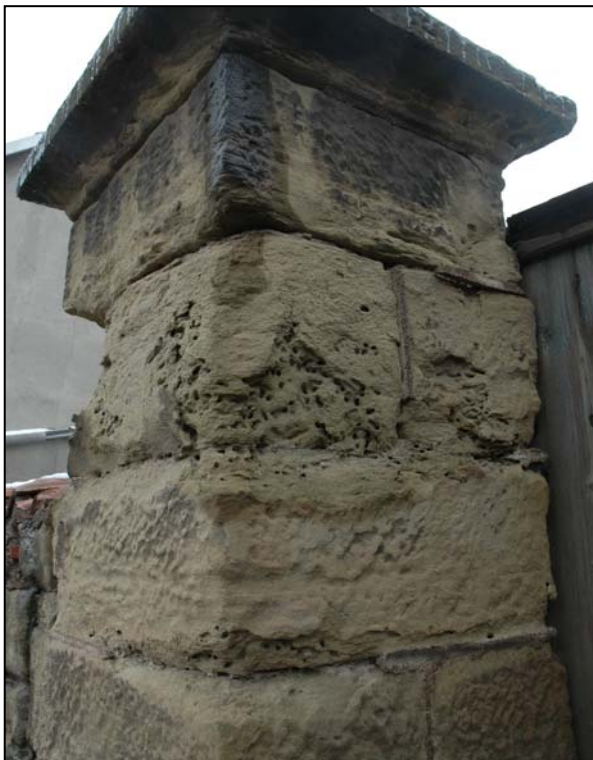
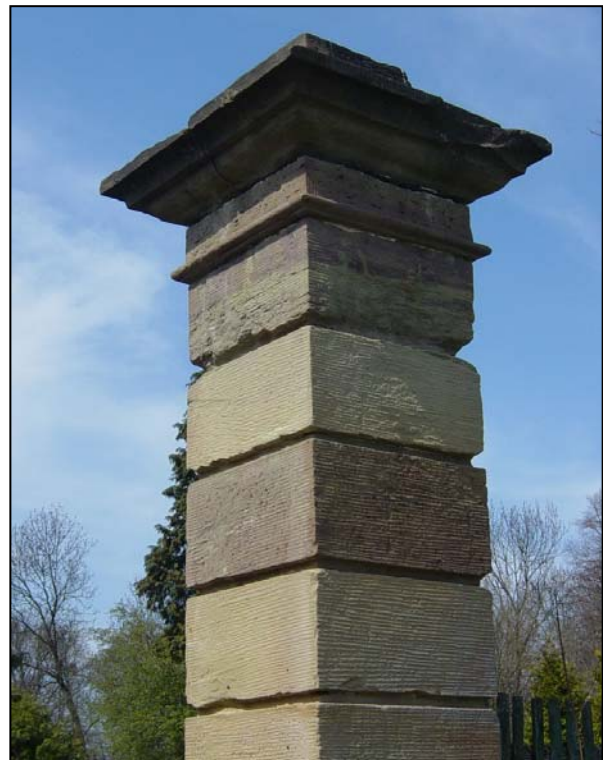
Abb. 4-32 und 4-33: Barockpfeiler aus Lettenkeupersandstein in Neudietendorf (links) und Bedheim (rechts). Bei gleichem Alter und ähnlicher Exposition sind die Schäden am Sandstein von Neudietendorf (nördlich des Thüringer Waldes) wesentlich stärker ausgeprägt als am Sandstein von Bedheim (südlich des Thüringer Waldes).

Die Sandsteine nördlich und südlich des Thüringer Waldes weisen beim Verwitterungsverhalten Unterschiede auf. Dabei gleichen sich die Schadbilder, es gibt aber Unterschiede hinsichtlich deren Häufigkeit und der Verwitterungsgeschwindigkeit. Es ist zu beobachten, dass im südthüringischen Grabfeld Werksteine aus dem 16. Jahrhundert selbst in beanspruchter Exposition (z.B. Gesimse) zwar geschädigt, aber immerhin noch erhalten sind, während diese Bauteile, bei vergleichbarer Exposition, im Thüringer Becken völlig zerstört oder von vornherein aus anderen Sandsteinen (z.B. Rätsandstein) gefertigt wurden. Absandungen und Abschuppungen kommen nördlich des Thüringer Waldes wesentlich häufiger vor als an den Sandsteinen Südthüringens, bei diesen bleiben Formen und Bearbeitungsspuren länger erhalten (*Abbildung 4-32 und 4-33*).

Diese Unterschiede sind weniger auf regionale - etwa klimatische - Einflüsse zurückzuführen sondern haben Ihre Ursache in der unterschiedlichen Qualität der Sandsteine. Wie bereits im Abschnitt 3.5.4 dargelegt, überwiegen nördlich des Thüringer Waldes die Sandsteine der Qualitätsgruppen II und III, während im südthüringischen Grabfeld die Steine der Qualitätsgruppe I dominieren.

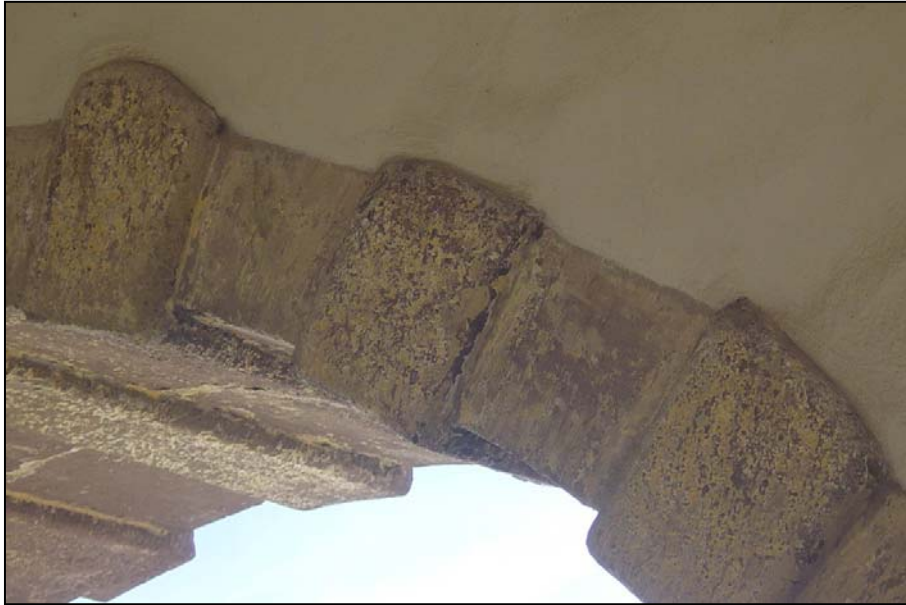
Abb. 5-2: Fassungsreste an Lettenkeupersandsteinen der Arkadenbögen des Schlosses Friedenstein in Gotha

So war das Quadermauerwerk der Hofarkaden des Schlosses Friedenstein in Gotha bis zum Ende des 19. Jahrhunderts mit einem Anstrich versehen (*Abbildung 5-2*). Erst nachdem dieser nicht mehr erneuert wurde, traten massive Schäden an den Lettenkeupersandsteinen auf (HOPP & ZIER 2008).

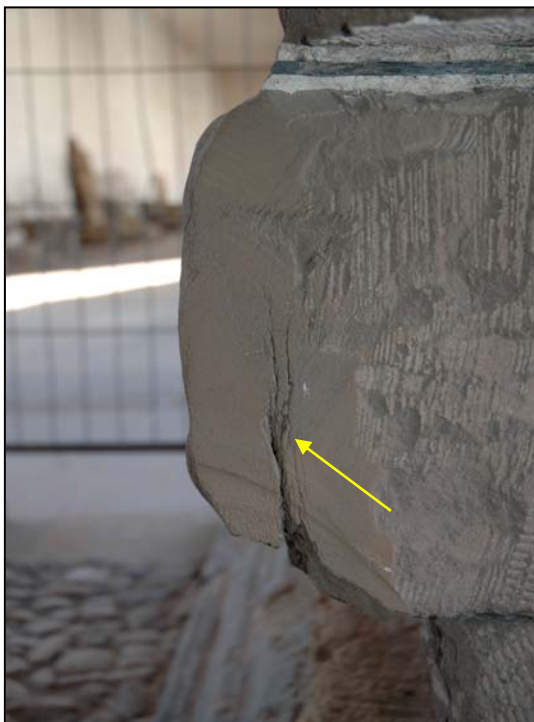
Abb. 5-4:
Schnitt durch einen Bossen aus Gothaer Lettenkeupersandstein, mit einer Schalenbildung in ca. 35 mm Tiefe (Pfeil)

Für den in den Laborversuchen verwendeten Gothaer Lettenkeupersandstein lässt sich anhand der vorliegenden Schadbilder an frei bewitterten Objekten diese kritische Tiefe mit ca. 30 bis 40 mm angeben (*Abbildung 5-4*).

Diese Tiefe wird nach 5 Minuten kapillarem Saugen von keinem der beprobten Steinfestiger erreicht. Hier sind deutlich längere Applikationszeiten erforderlich.

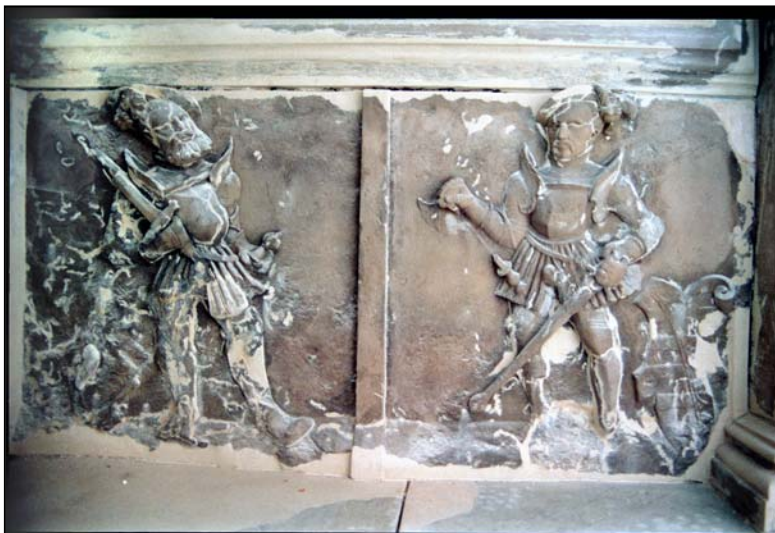
*Abb. 5-8:
Veste Heldburg, Herrenerker,
Relief nach der Festigung,
Schalenhinterfüllung und
Kittung der Fehlstellen mit
Acrylharzdispersionsmörteln
(Foto: Staemmler)*

Weit verbreitet ist in Thüringen das Hinterfüllen und Anböschern von Schalen mit Mörteln aus Acrylharzdispersion und mineralischen Füllstoffen. Damit wurden sowohl auf der Heldburg, als auch an den Putti der Creuzburg und der Kreuzwegstation Wolfmannshausen gute Ergebnisse erzielt (*Abbildung 5-8*).

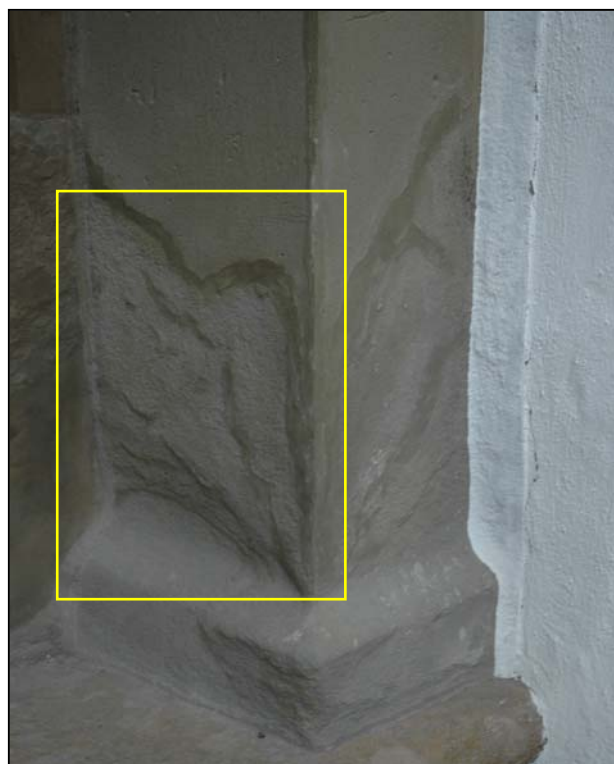
*Abb. 5-9:
Veste Heldburg, Detail am Frauenerker
Zustand von konservierten abblätternden
Bereichen nach 10 Jahren Standzeit.
Die Schuppen sind noch fest mit dem
Kerngestein verklebt und blättern trotz
Salzbelastung nicht ab*

An den Erken der Heldburg und an verschiedenen figürlichen Objekten (z.B. Putti der Creuzburg und der Kreuzwegstation Wolfmannshausen) erfolgte eine Vorfestigung der betreffenden Bereiche und anschließend eine aufbauende Klebung durch direkte Spritzeninjektion mit EP-Harzen in Konzentrationen von 10 bis 50 %. An den im Rahmen dieser Arbeit untersuchten Objekten sind die in dieser Form konservierten Steinoberflächen nach 10 und mehr Jahren Standzeit noch gut erhalten und weisen keinen weiteren Schadensfortschritt auf (*Abbildung 5-9*).

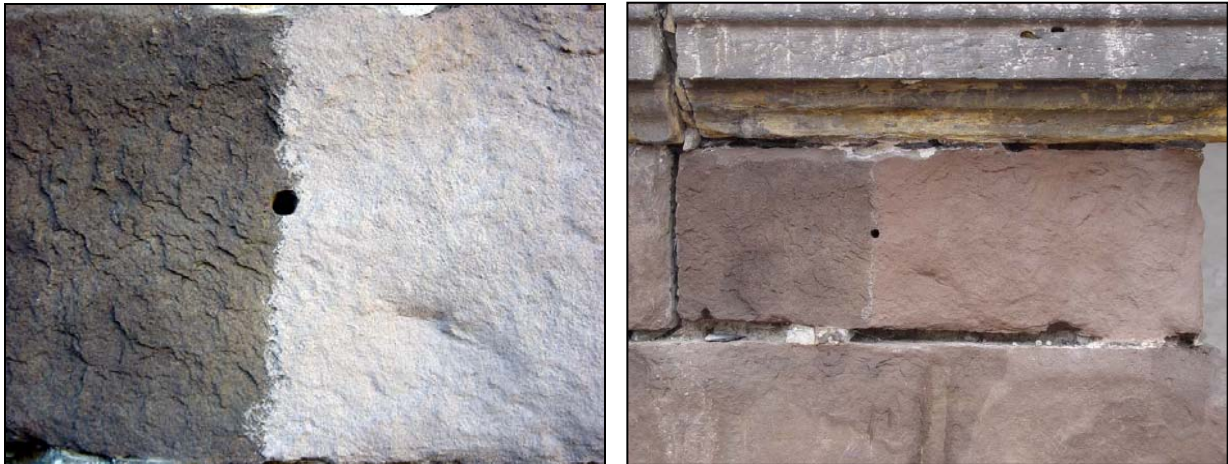
Abb. 5-10 und 5-11: Die beiden Bilder zeigen Probeflächen mit unterschiedlich pigmentierten Schlämmen. Im Vergleich zu den Steinflächen, die nur gefestigt wurden (jeweils linke Quaderhälften), erscheint die mit der Schlämme überarbeitete Fläche geschlossener. Gleichzeitig kann aber immer noch die durch Abwitterung entstandene Struktur der Steinoberfläche nachempfunden werden. (Fotos: MFPA Weimar, Dr. Zier)

An den Arkadenbögen des Gothaer Schlosses erfolgte eine aufbauende Festigung der abblätternden Bereiche mit KSE und anschließend ein Schlämmen der Oberfläche mit einer speziell rezeptierten Schlämme auf Acrylatdispersionsbasis (HOPP & ZIER 2008).

Nach zunächst erfolgter Anpassung der Verarbeitungseigenschaften und der Abstimmung an die Oberflächenstruktur der angewitterten Steinoberflächen wurden in einem zweiten Schritt farbliche Angleichungen an den Sandstein vorgenommen (*Abbildungen 5-10 und 5-11*).

Das Aufbringen der Schlämme erfolgte mit Pinseln, die Schlämme musste gut in die Steinoberfläche verstrichen werden, da bei größeren Schichtdicken feine Rissbildungen entstanden und die Steinstruktur verloren ging.

Die visuelle Bewertung der Musterflächen ergab nach einer Winterperiode keine Hinweise auf Schäden oder Schadensprozesse an den geschlämmten Oberflächen. Die Haftung zum Stein war überall noch gut, die Schlämme ließ sich nicht abreiben und zeigte keine Rissbildungen oder sonstige Schäden. An den beprobten Stellen waren sehr große Unterschiede in der Wasseraufnahme nachweisbar. Eine Abhängigkeit der Wasseraufnahme von den beprobten Untergründen konnte nicht nachgewiesen werden. Die Werte variierten sehr stark. Ursachen könnten z.B. in der Eindringtiefe des Festigers und in der Schichtdicke der aufgetragenen Schlämme zu suchen sein. Für eine Bewertung des Langzeitverhaltens waren die bisherigen Standzeiten zu kurz.
